ASUNTO: Reporte sobre la situación en el Barrio de San Miguelito a raíz de las fuertes lluvias caídas la noche del viernes 13 y la tarde del lunes 16 de septiembre de 2024

LUIS GONZÁLEZ LOZANO, en mi carácter de abogado patrono de los vecinos afectados del Barrio de San Miguelito, comparezco ante Usted para exponer el siguiente reporte en relación con el juicio de amparo número 1257/2023-IV:

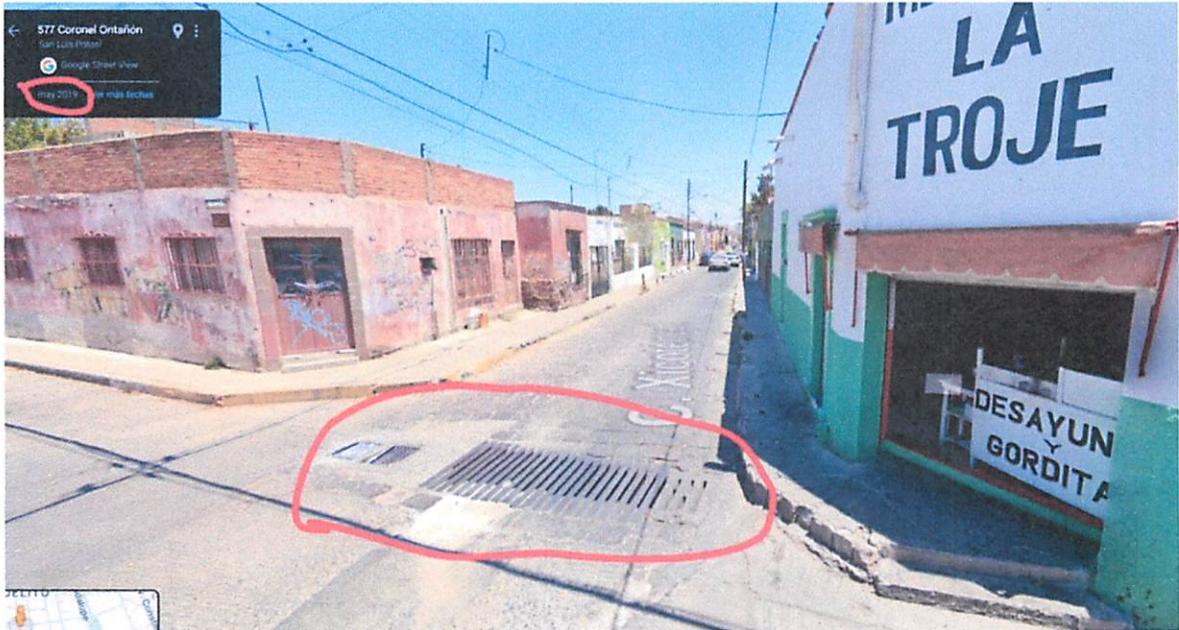
1. Se ha removido la totalidad de los colectores pluviales previamente existentes en la zona.
2. Se verificó la ausencia específica de un colector ubicado en la intersección de las calles Xicoténcatl y Ontañón. Para evidenciar este hecho, se anexan las siguientes fotografías comparativas:

a) Una imagen obtenida de Google Maps, fechada en mayo de 2019, que muestra la existencia previa de un colector pluvial en dicha intersección.

**TERCERO.** Requerir a las autoridades responsables la reinstalación de colectores pluviales y sistemas de drenaje adecuados para prevenir futuras inundaciones.

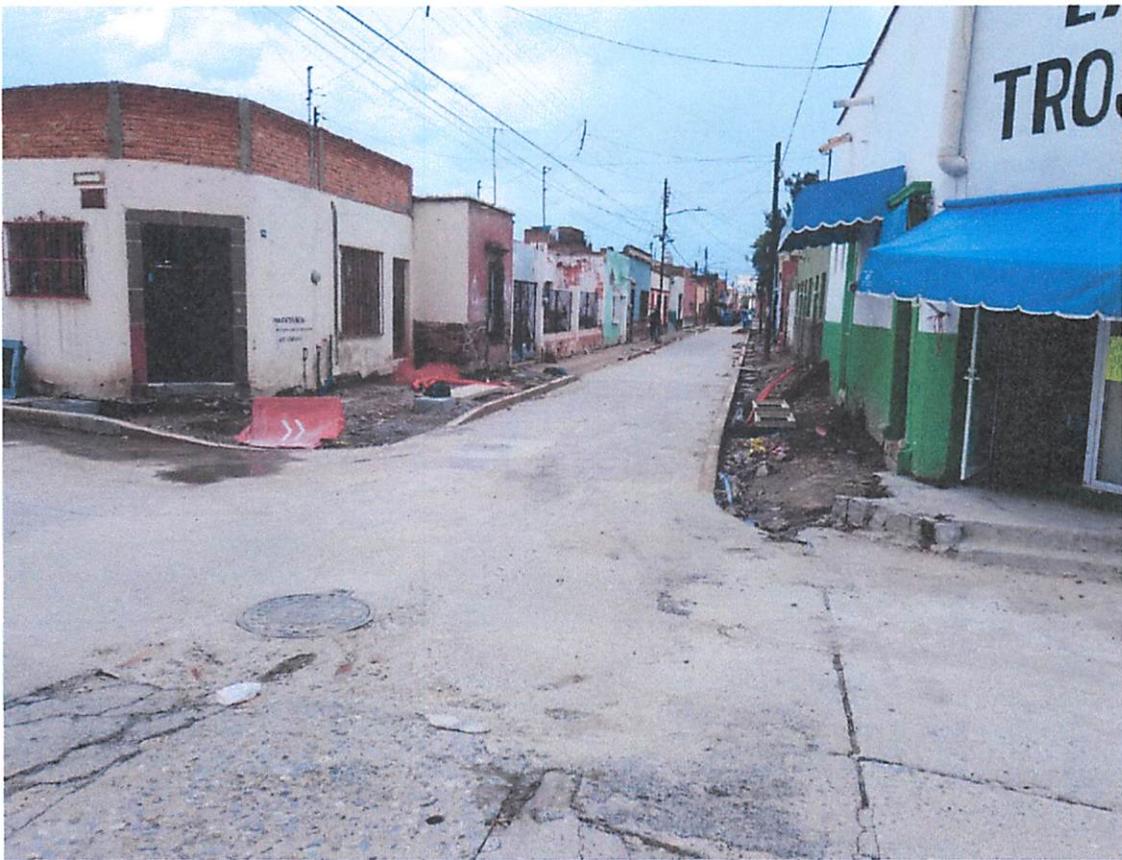
b) Una fotografía tomada la mañana del sábado catorce (14) de septiembre de dos mil veinticuatro (2024), que evidencia la ausencia actual del mencionado colector y de cualquier sistema alternativo para la recolección de agua pluvial.
